리본카 품질 점검 결과 리포트

AR2611-17174802

192보9363 더 뉴기아 레이 1.0 가솔린 프레스티지

점검일 : 2026-11-17

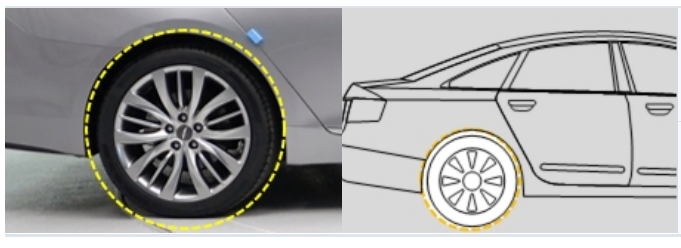
조수석 뒤 타이어

진단결과 **양호**

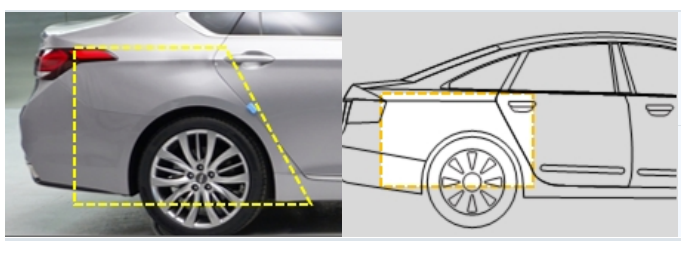
조수석 뒤 펜더

진단결과 **양호**
