리본카 품질 점검 결과 리포트

AR2611-20100510

14주9066 스파크 가솔린 LT

점검일 : 2026-11-19

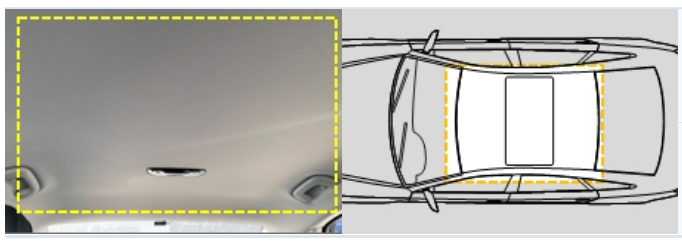
헤드라이닝

진단결과 양호
