RQI 리본카 품질 점검 결과 리포트

AR2611-20115710

106나6268 더 올뉴G80 가솔린 2.5 AWD 기본형

점검일 : 2026-11-20

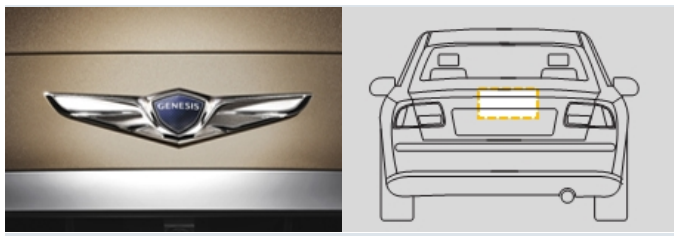
엠블럼(후면)

진단결과 양호
