리본카 품질 점검 결과 리포트

AR2611-20161150

169하9158 아반떼(CN7) 1.6 가솔린 모던

점검일 : 2026-11-20

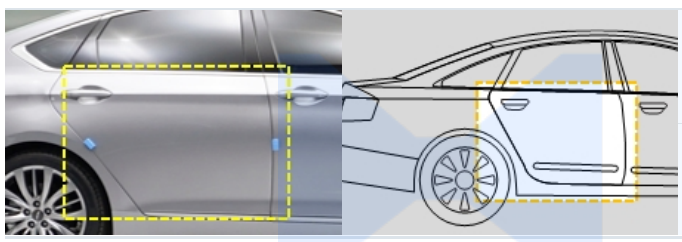
조수석 뒤 도어(외부)

진단결과 고지항목 (찍힌 자국이 있습니다.)
