리본카 품질 점검 결과 리포트

AR2611-27181720

180허4099 GV70 2.2 디젤 2WD 기본형

점검일 : 2026-11-27

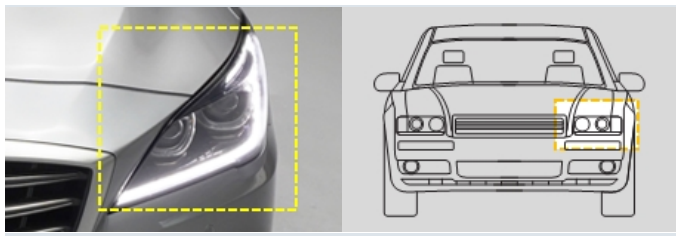
운전석 주간주행등

진단결과 **고지항목** (미세하게 변색된 부위가 있습니다.)

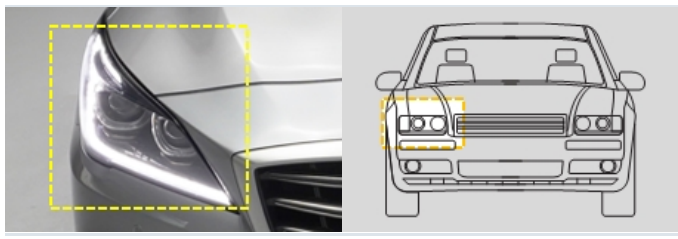
조수석 주간주행등

진단결과 고지항목 (변색된 부위가 있습니다.)

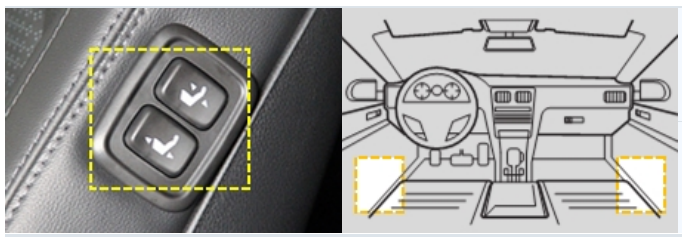
워크인 스위치

진단결과 양호

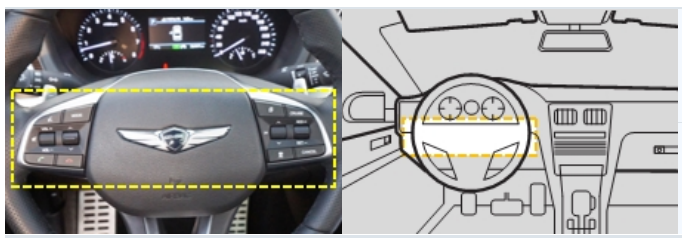
스티어링 휠 리모컨

진단결과 양호

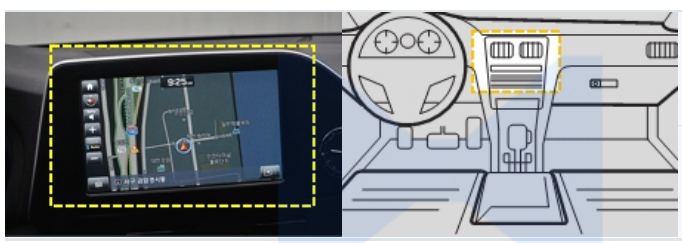
내비게이션

진단결과 양호

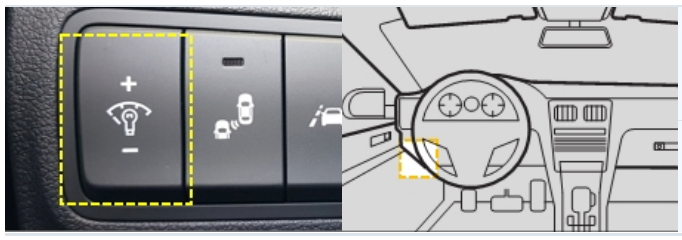
일루미네이션 컨트롤

진단결과 양호

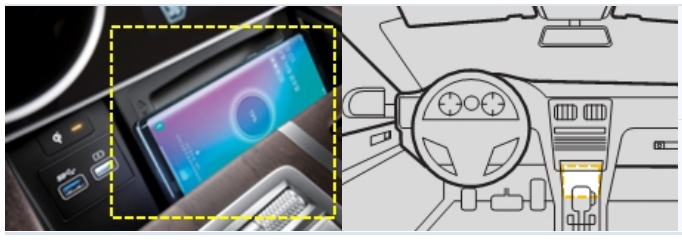
무선 충전시스템 (WPC)

진단결과 양호
