RQI 리본카 품질 점검 결과 리포트

AR2611-18132430

329누6360 그랜저IG 2.2 디젤 프리미엄 스페셜

점검일 : 2026-11-18

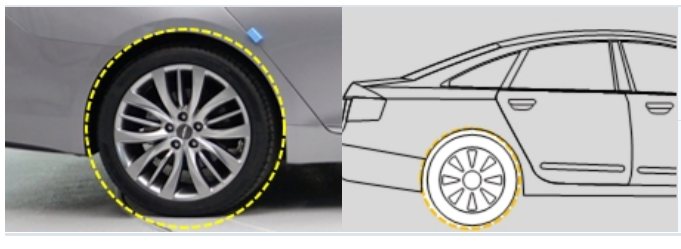
조수석 뒤 타이어

조수석 뒤타이어
트레드 깊이 : 6.9mm
제조일 : 2026년 12주차
브레이크패드 : 7.00mm

진단결과 양호
