리본카 품질 점검 결과 리포트

AR2611-24110000

381소4037 쏘나타(DN8) 1.6 터보 프리미엄 패밀리

점검일 : 2026-11-23

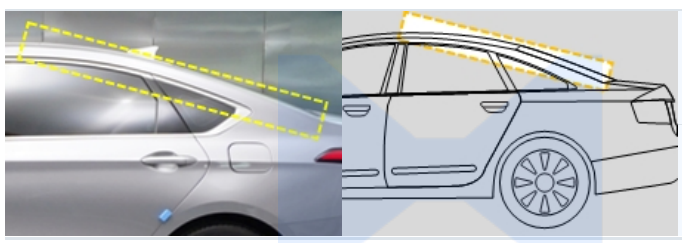
운전석 C 필러(외부)

진단결과 **고지항목** (경미한 스크래치가 있습니다.)
