RQI 리본카 품질 점검 결과 리포트

AR2611-20173520

08거4884 스팅어 2.0 터보 플래티넘

점검일 : 2026-11-20

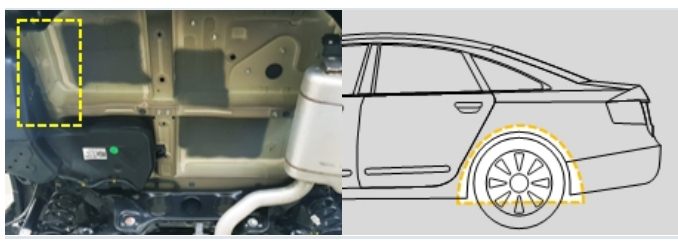
운전석 뒤 사이드 멤버

진단결과 양호

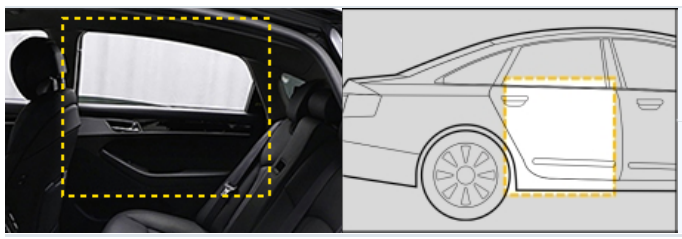
조수석 뒤 도어(실내)

진단결과 양호
