RQI 리본카 품질 점검 결과 리포트

AR2611-23134450

09오7999 더 뉴모하비 디젤 4WD 프레지던트

점검일 : 2026-11-23

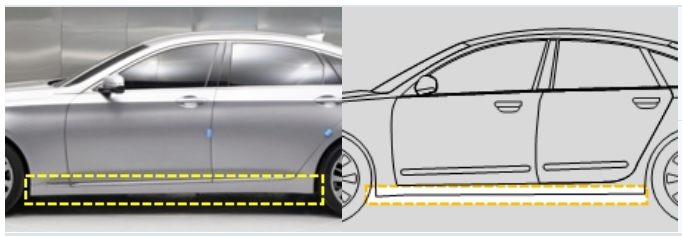
운전석 사이드실

진단결과 **양호**

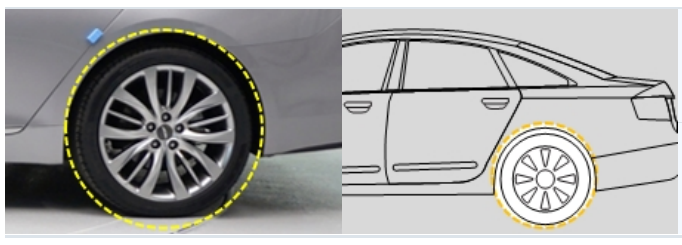
운전석 뒤 타이어

운전석 뒤타이어
트레드 깊이 : 6.7mm
제조일 : 2024년 12주차
브레이크패드 : 7.00mm

진단결과 **양호**
