리본카 품질 점검 결과 리포트

AR2611-19172810

134두2279 더 뉴QM6 2.0 LPe RE 시그니처

점검일 : 2026-11-19

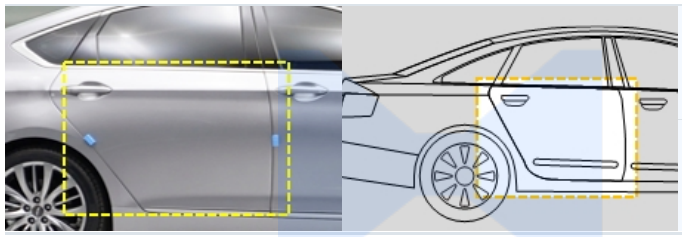
조수석 뒤 도어(외부)

진단결과 **고지항목** (경미한 찍힌 자국이 있습니다.)
