리본카 품질 점검 결과 리포트

AR2611-25180340

57라4705 EV6 롱 레인지 2WD 어스

점검일 : 2026-11-23

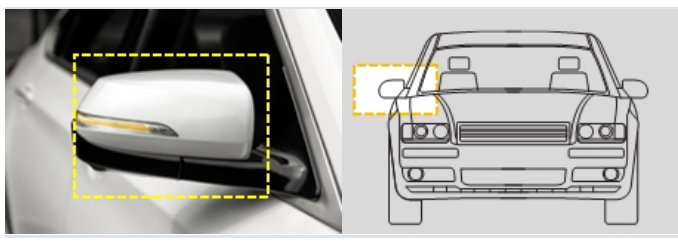
조수석 사이드미러

진단결과 양호

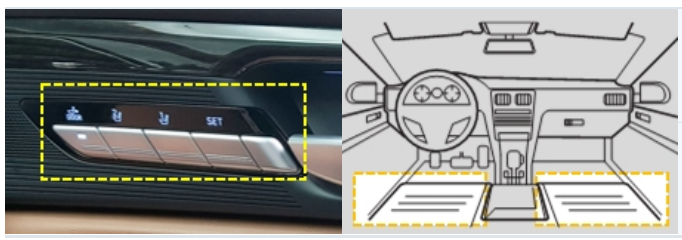
메모리 시트

진단결과 양호

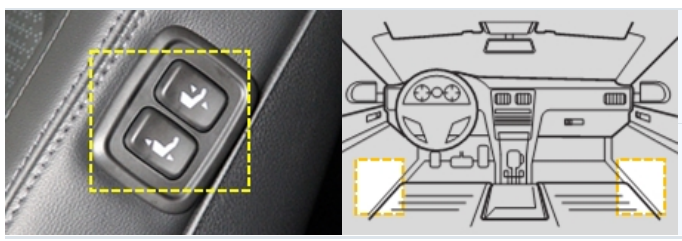
워크인 스위치

진단결과 양호

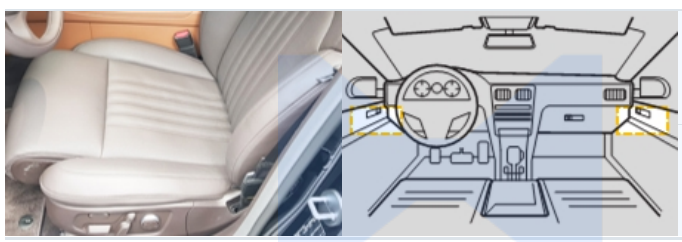
이지 액세스

진단결과 양호
