리본카 품질 점검 결과 리포트

AR2611-19154650

105오6227 트랙스 크로스오버 1.2 가솔린 터보 RS

점검일 : 2026-11-19

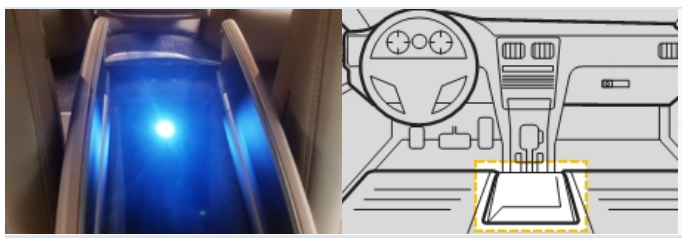
콘솔 램프

진단결과 양호
