리본카 품질 점검 결과 리포트

AR2611-18174000

144저3503 아반떼(CN7) 1.6 가솔린 모던

점검일 : 2026-11-18

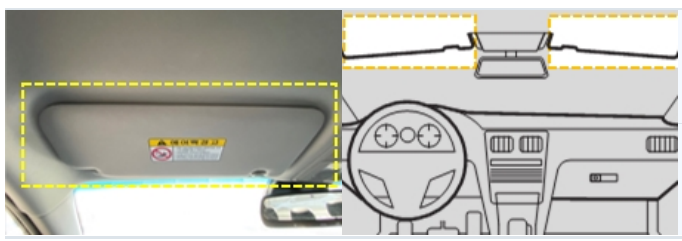
선바이저(램프, 거울 상태)

진단결과 고지항목 (오염된 부위가 있습니다.)
