RQI 리본카 품질 점검 결과 리포트

AR2611-18165421

62고0145 SM6 2.0 LPe 장애인 RE

점검일 : 2026-11-18

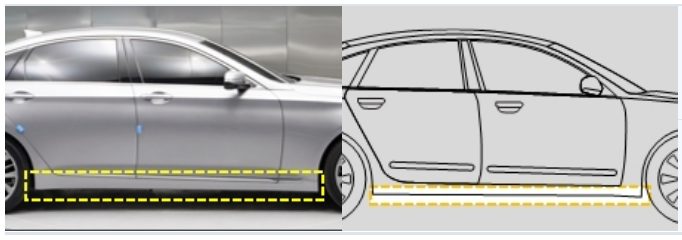
조수석 사이드실

진단결과 고지항목 (붓터치가 있습니다.)
