리본카 품질 점검 결과 리포트

AR2611-24114600

287가2432 더 뉴스파크 프리미어

점검일 : 2026-11-23

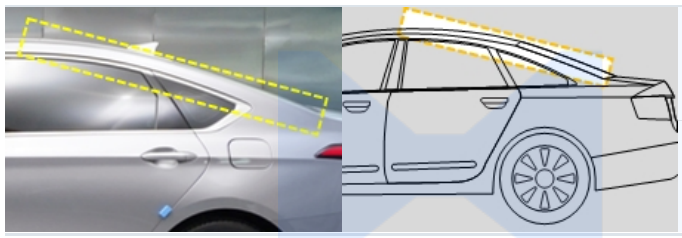
운전석 C 필러(외부)

진단결과 고지항목 (스크래치가 있습니다.)
