리본카 품질 점검 결과 리포트

AR2611-17163550

07하2006 아이오닉 5 EV 2WD 롱레인지 익스클루시브

점검일 : 2026-11-17

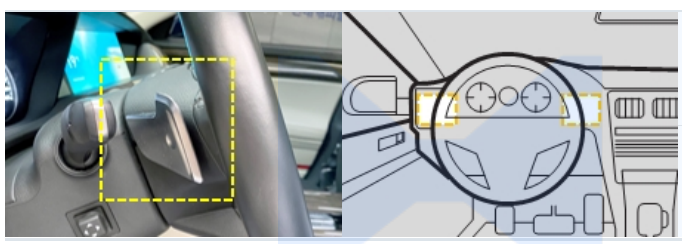
패들 시프트

진단결과 양호
