리본카 품질 점검 결과 리포트

AR2611-24180320

53버0977 렉서스 NX 300h 슈프림

점검일 : 2026-11-24

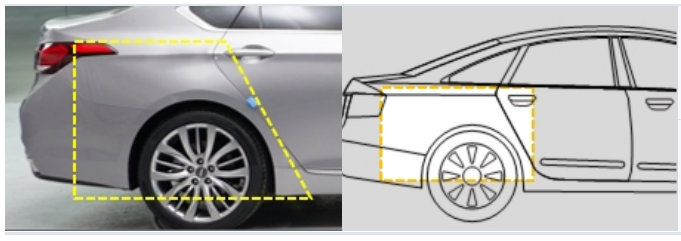
조수석 뒤 펜더

진단결과 **고지항목** (생활 스크래치 있으나 사용상 이상 없습니다.)
