RQI 리본카 품질 점검 결과 리포트

AR2611-24100021

108두8655 더 뉴니로 1.6 GDI HEV 프레스티지

점검일 : 2026-11-24

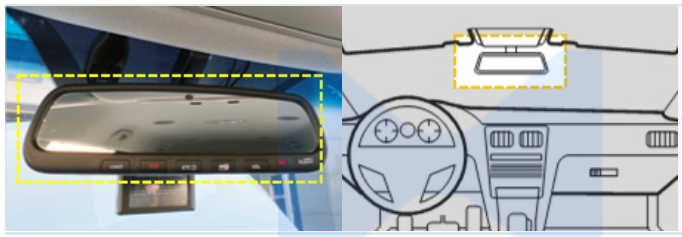
룸미러

진단결과 양호
