RQI 리본카 품질 점검 결과 리포트

AR2611-25173230

03하9375 아이오닉 5 EV AWD 롱레인지 익스클루시브

점검일 : 2026-11-23

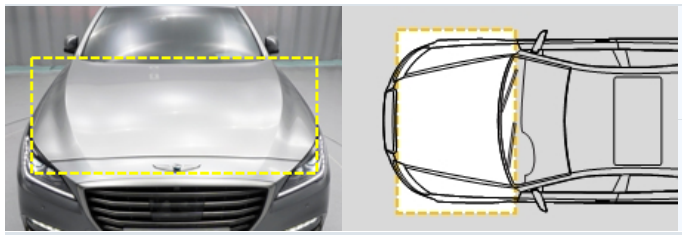
후드(본넷)

진단결과 고지항목 (미세한 스크래치가 있습니다.)

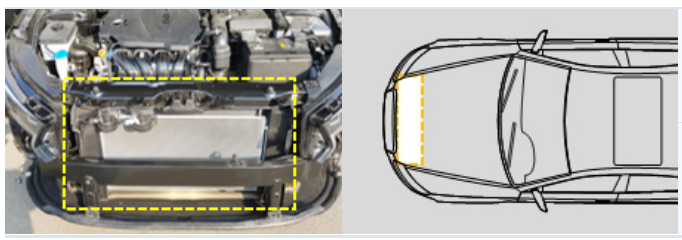
라디에이터 고정 패널

진단결과 양호

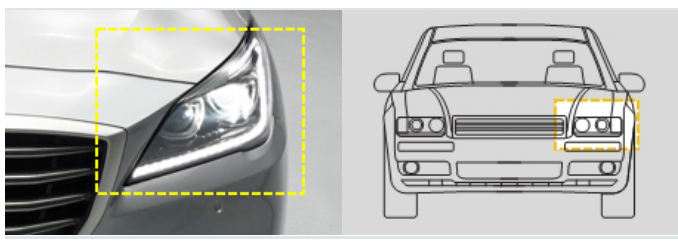
운전석 전조등

진단결과 양호

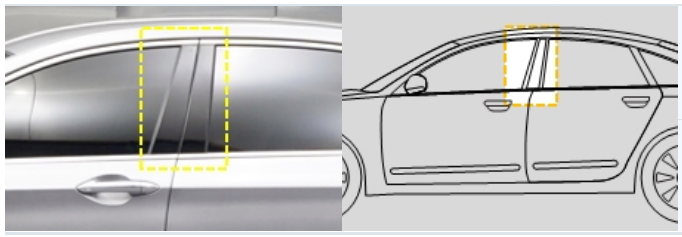
운전석 B 필러(외부)

진단결과 양호

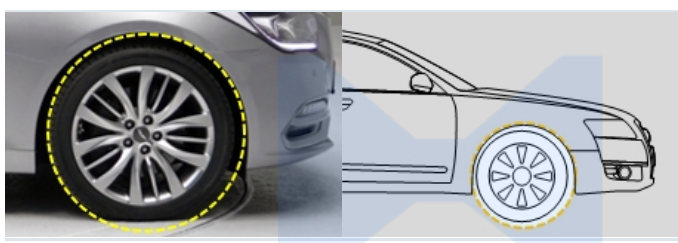
조수석 앞 타이어

진단결과 양호
