# 리본카 품질 점검 결과 리포트

AR2611-20175010

## 37어4373 미니 컨트리맨(2세대) 2.0 D ALL4

점검일 : 2026-11-20

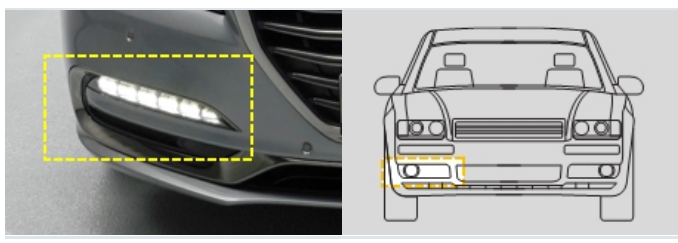
## 조수석 안개등

진단결과 양호

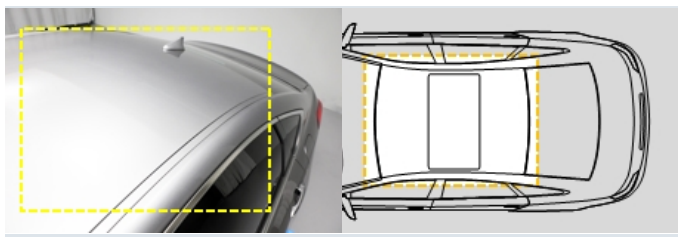
## 루프

진단결과 양호
