RQI 리본카 품질 점검 결과 리포트

AR2611-23163730

179노6024 신형쏘렌토 하이브리드(MQ4) 1.6 HEV 2WD 노블레스

점검일 : 2026-11-23

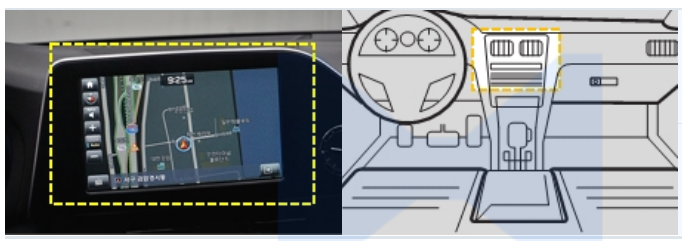
내비게이션

진단결과 양호
