리본카 품질 점검 결과 리포트

AR2611-26123810

164소1844 신형 카니발(KA4) 9인승 가솔린 노블레스

점검일 : 2026-11-26

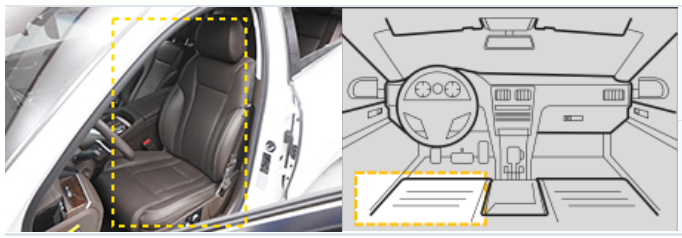
운전석 1열 시트(외관 상태)

진단결과 고지항목 (생활 스크래치 있으나 사용상 이상 없습니다.)
