RQI 리본카 품질 점검 결과 리포트

AR2611-26172330

176도3237 더 뉴말리부 1.35 가솔린 프리미어

점검일 : 2026-11-26

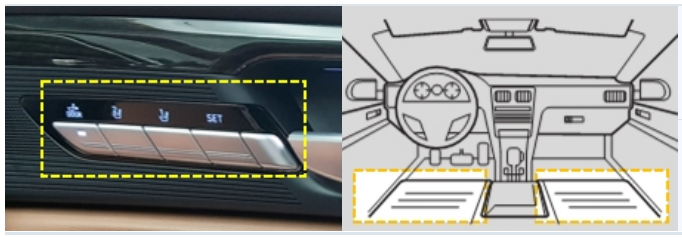
메모리 시트

진단결과 양호
