RQI 리본카 품질 점검 결과 리포트

AR2611-25165420

142너7673 더 뉴스파크 프리미어

점검일 : 2026-11-24

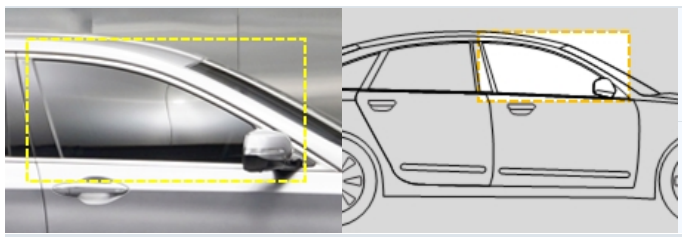
조수석 앞 도어 유리

진단결과 양호
