리본카 품질 점검 결과 리포트

AR2611-23110650

07구5485 더 뉴스파크 프리미어

점검일 : 2026-11-20

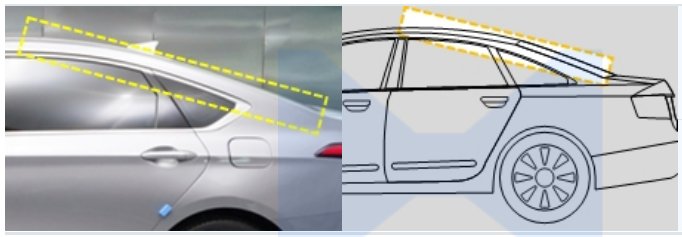
운전석 C 필러(외부)

진단결과 고지항목 (스크래치가 있습니다.)
