RQI 리본카 품질 점검 결과 리포트

AR2611-26144630

113수4230 신형쏘렌토 하이브리드(MQ4) 1.6 HEV 2WD 그래비티

점검일 : 2026-11-26

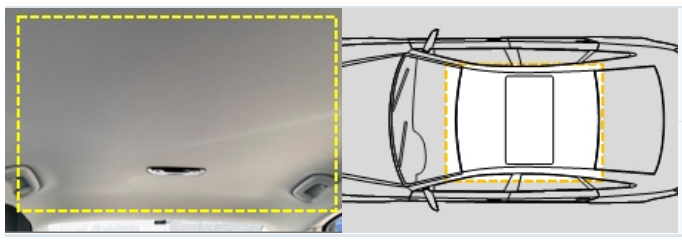
헤드라이닝

진단결과 양호
