RQI 리본카 품질 점검 결과 리포트

AR2611-20090100

32머6697 아이오닉 5 EV 2WD 롱레인지 익스클루시브

점검일 : 2026-11-20

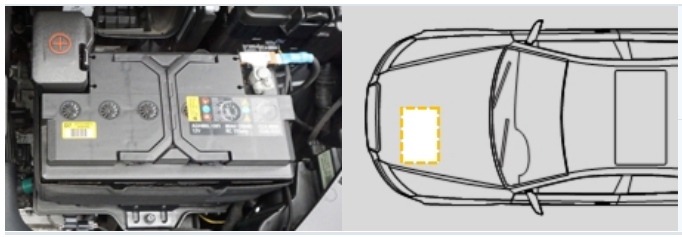
배터리 충전 상태

진단결과 양호

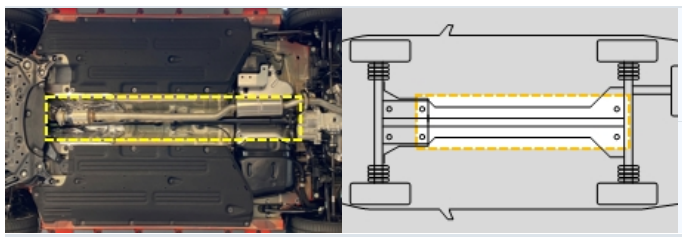
추진축 및 베어링

진단결과 양호

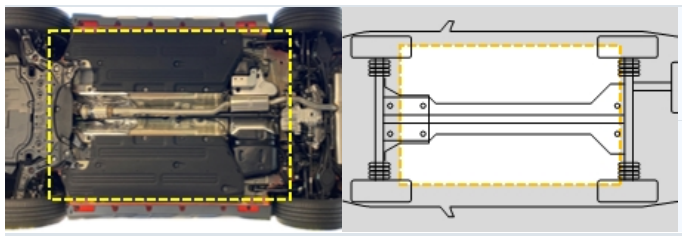
플로어 패널

진단결과 양호

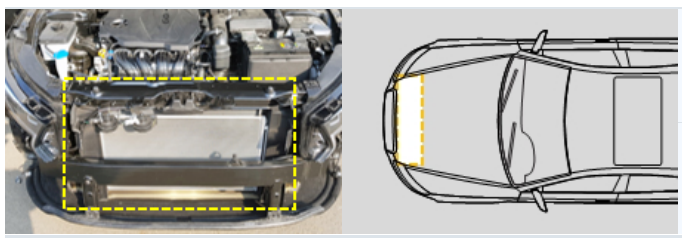
라디에이터 고정 패널

진단결과 양호

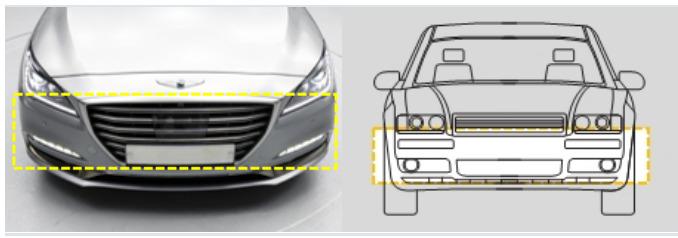
앞 범퍼

진단결과 고지항목 (미세하게 찍힌 자국이 있습니다.)

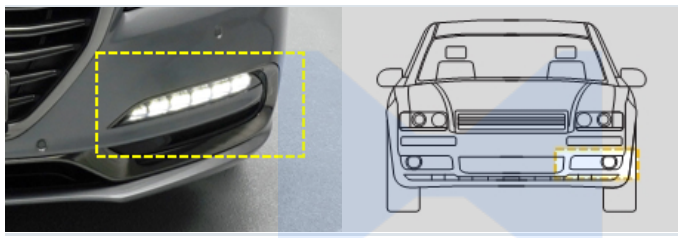
운전석 안개등

진단결과 양호

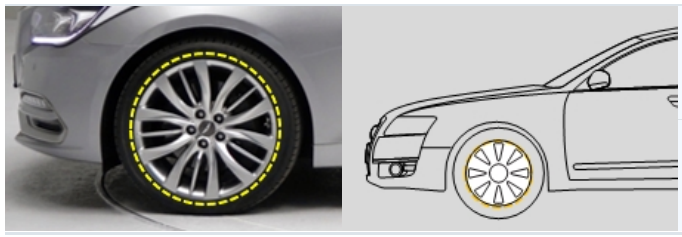
운전석 앞 휠

진단결과 양호

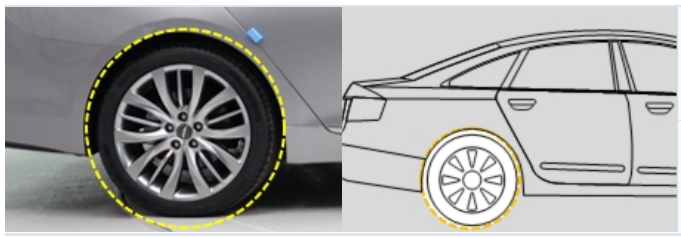
조수석 뒤 타이어

조수석 뒤타이어
트레드 깊이 : 5.0mm

진단결과 **양호**

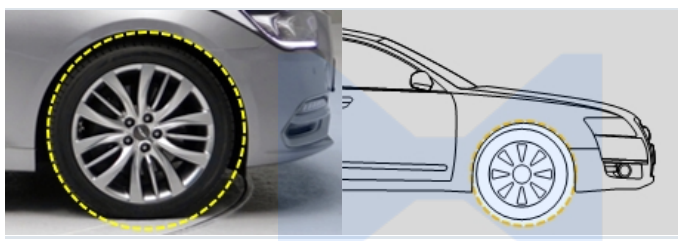
조수석 앞 타이어

조수석 앞타이어
트레드 깊이 : 5.0mm

진단결과 양호

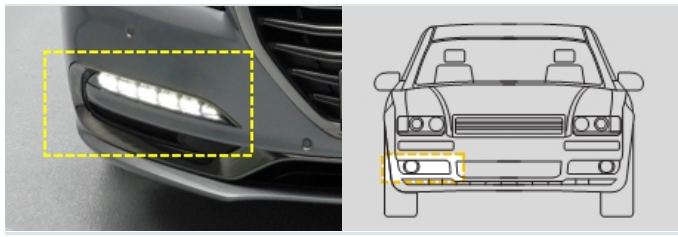
조수석 안개등

진단결과 양호

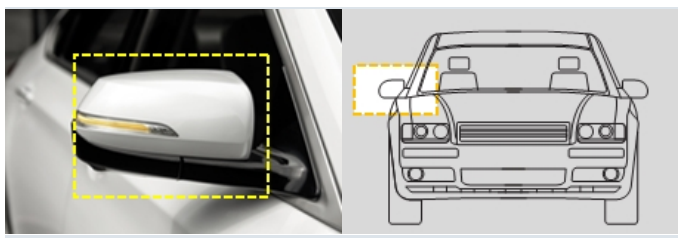
조수석 사이드미러

진단결과 고지항목 (미세하게 찍힌 자국이 있습니다.)

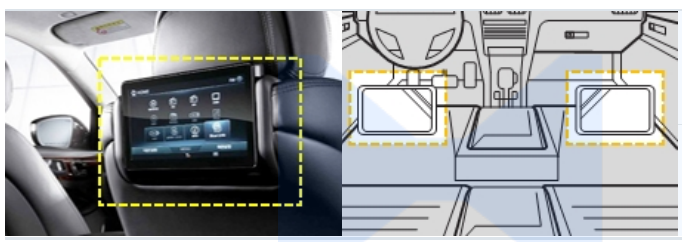
AV 시스템(뒤)

진단결과 양호
