RQI 리본카 품질 점검 결과 리포트

AR2611-20090830

123소5552 더 뉴레이 밴 프레스티지

점검일 : 2026-11-20

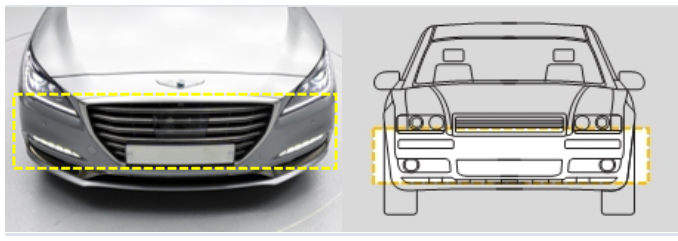
앞 범퍼

진단결과 고지항목 (찍힌 자국이 있습니다.)
