RQI 리본카 품질 점검 결과 리포트

AR2611-27173832

60나3770 신형 투싼 2.0 디젤 2WD 모던

점검일 : 2026-11-27

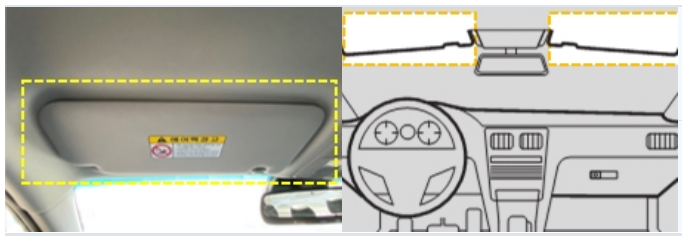
선바이저(램프, 거울 상태)

진단결과 양호

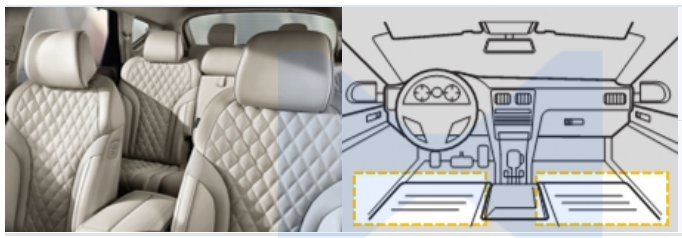
시트(열선, 통풍 작동 상태)

진단결과 양호

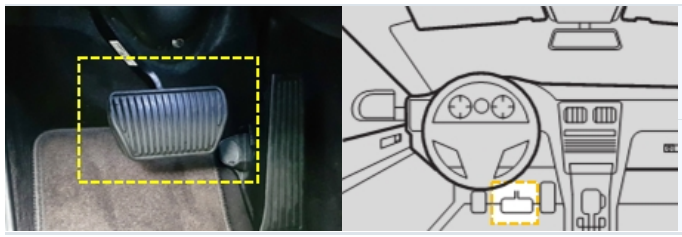
브레이크페달 작동 상태

진단결과 양호

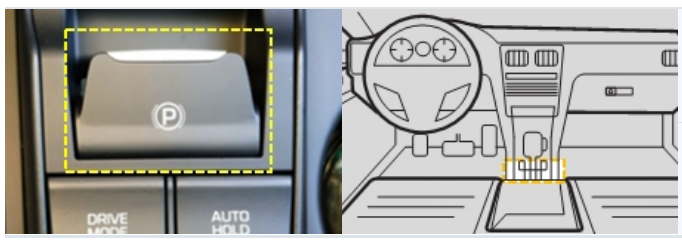
주차브레이크 작동 여부

진단결과 양호

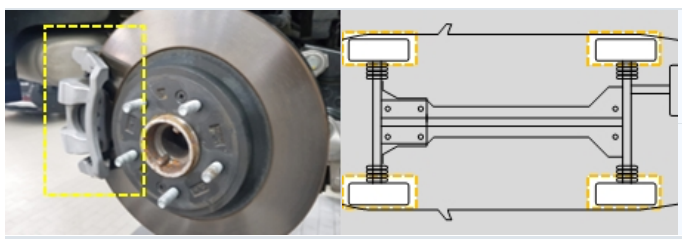
브레이크 패드 마모도

진단결과 양호

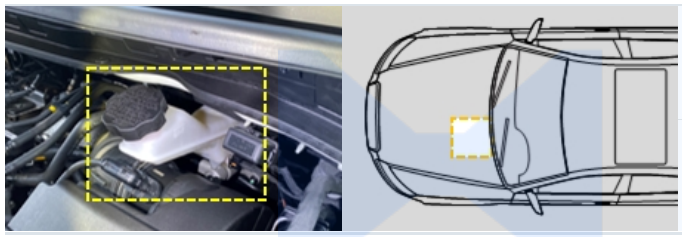
브레이크 마스터 실린더 오일 누유

진단결과 양호

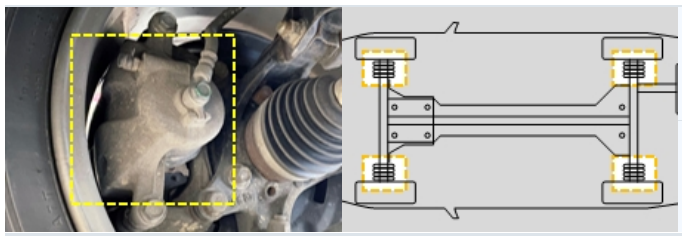
브레이크 오일 누유

진단결과 양호
