리본카 품질 점검 결과 리포트

AR2611-24151530

312가1621 올 뉴모닝(JA) 가솔린 프레스티지

점검일 : 2026-11-24

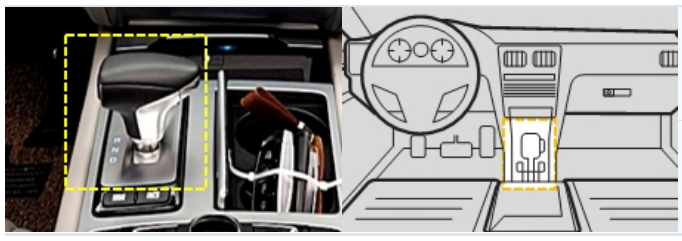
기어노브

진단결과 양호
