리본카 품질 점검 결과 리포트

AR2611-24192810

54더0468 더 기아 레이 EV 4인승 에어

점검일 : 2026-11-24

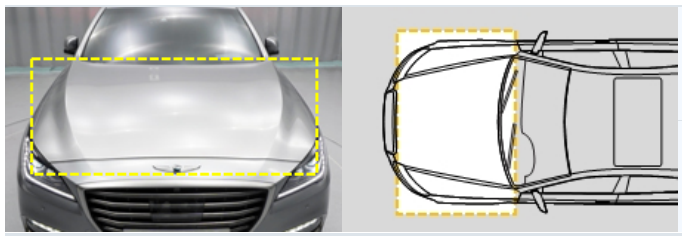
후드(본넷)

진단결과 고지항목 (생활 스크래치 있으나 사용상 이상 없습니다.)

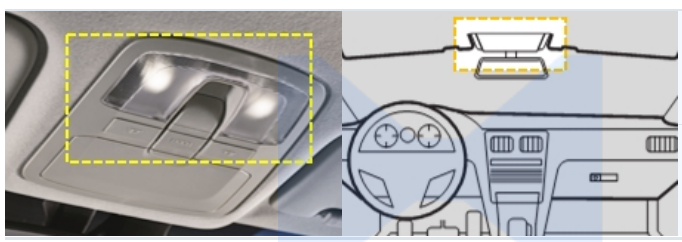
룸 램프

진단결과 양호
