RQI 리본카 품질 점검 결과 리포트

AR2611-25170311

174다7553 더 뉴기아 레이 1.0 가솔린 시그니처

점검일 : 2026-11-25

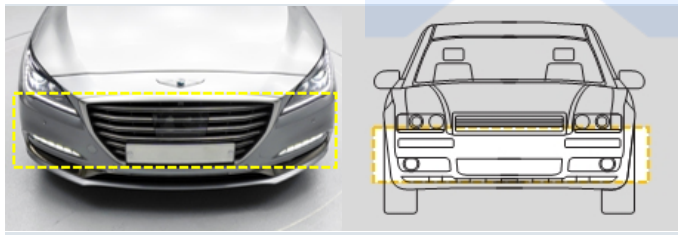
앞 범퍼

진단결과 고지항목 (스크래치가 있습니다.)

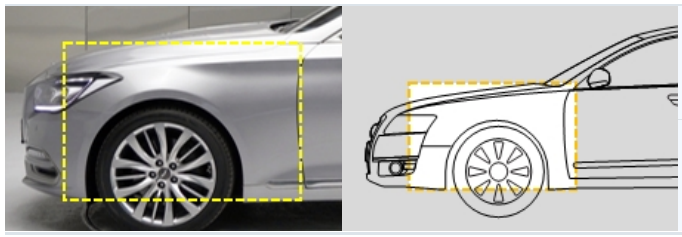
운전석 앞 펜더

진단결과 **고지항목** (스크래치가 있습니다.)

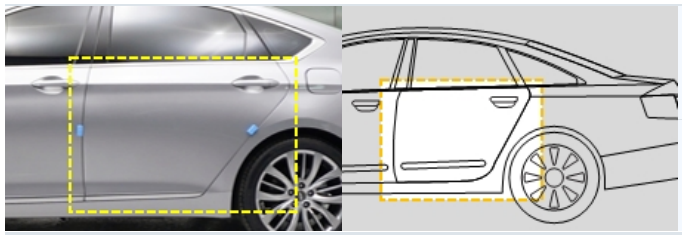
운전석 뒤 도어(외부)

진단결과 **고지항목** (스크래치가 있습니다.)

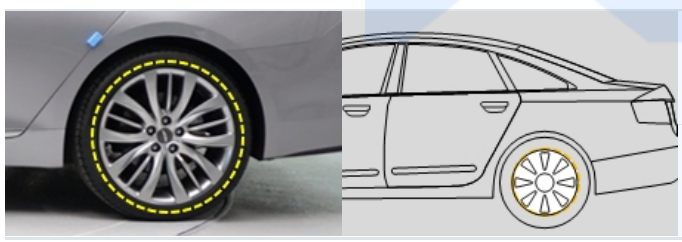
운전석 뒤 휠

진단결과 고지항목 (스크래치가 있습니다.)

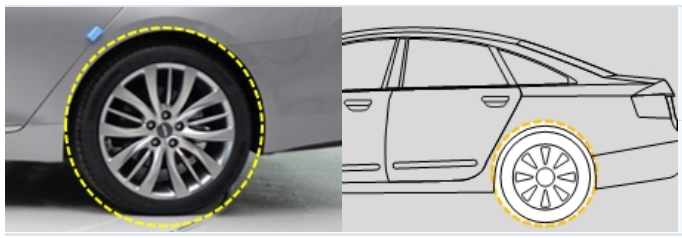
운전석 뒤 타이어

진단결과 고지항목 (패인 자국이 있습니다.)

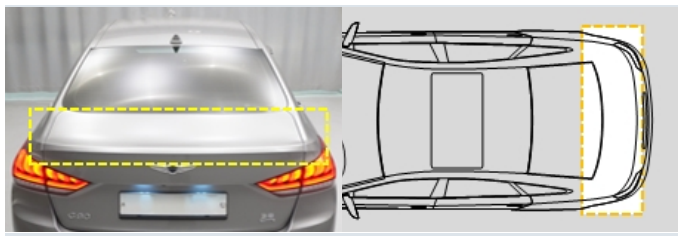
트렁크

진단결과 고지항목 (스크래치가 있습니다.)

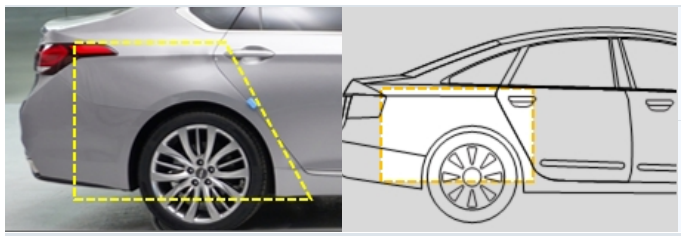
조수석 뒤 펜더

진단결과 고지항목 (스크래치가 있습니다.)

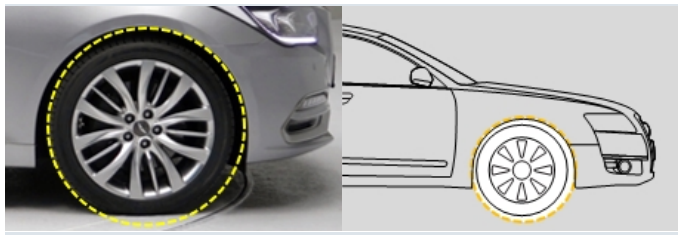
조수석 앞 타이어

진단결과 고지항목 (뜯긴 부위가 있습니다.)

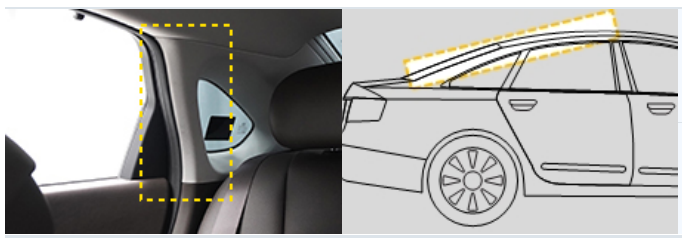
조수석 C 필러(실내)

진단결과 고지항목 (스크래치가 있습니다.)

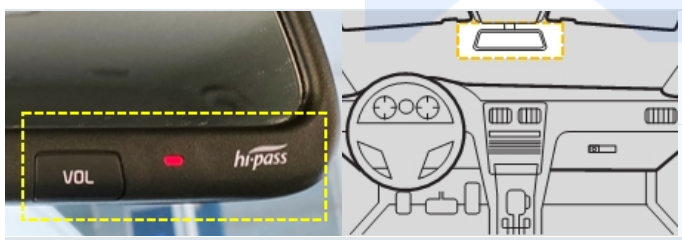
하이패스 시스템

진단결과 양호

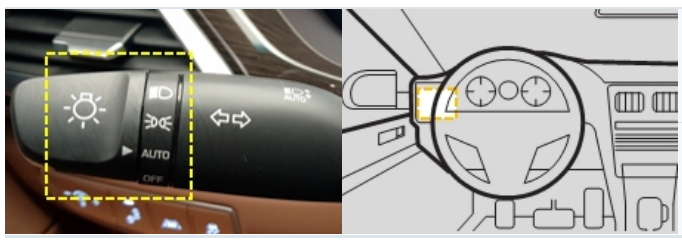
오토 라이트

진단결과 양호

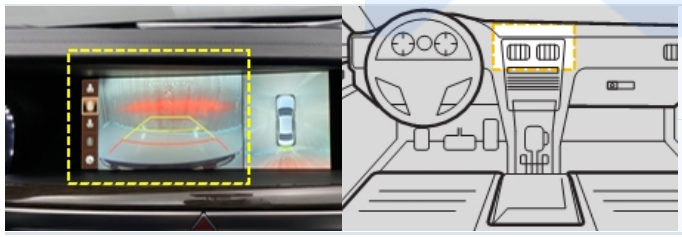
후방 카메라

진단결과 양호

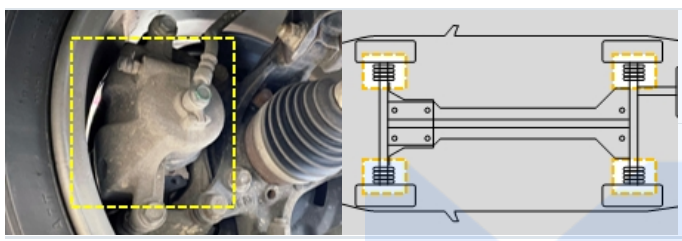
브레이크 오일 누유

진단결과 양호
