리본카 품질 점검 결과 리포트

AR2611-24133203

67모8606 폭스바겐 ID.4 EV 프로

점검일 : 2026-11-23

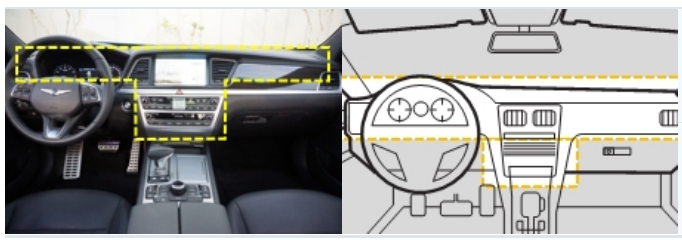
크래시패드

진단결과 양호

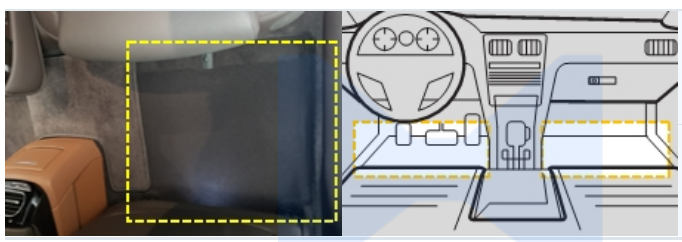
플로어 카펫

진단결과 양호
