리본카 품질 점검 결과 리포트

AR2611-24175030

19구9936 그랜저HG HG 300 익스클루시브

점검일 : 2026-11-24

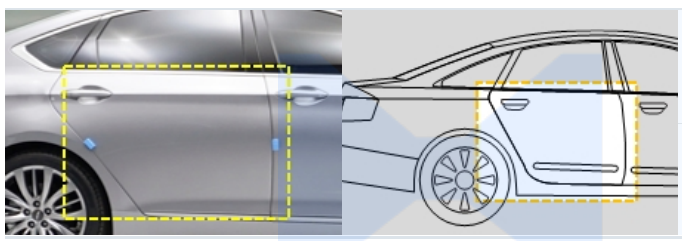
조수석 뒤 도어(외부)

진단결과 고지항목 (미세한 상처가 있습니다.)
