RQI 리본카 품질 점검 결과 리포트

AR2611-24170430

230수4824 더 뉴K5 하이브리드(DL3) 2.0 HEV 노블레스

점검일 : 2026-11-24

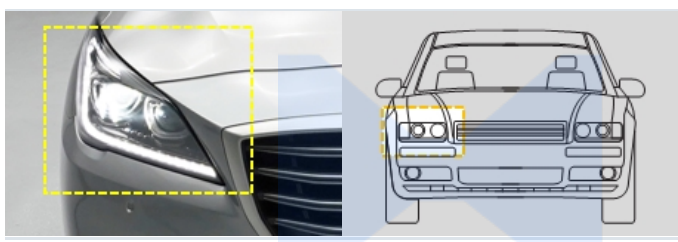
조수석 전조등

진단결과 양호

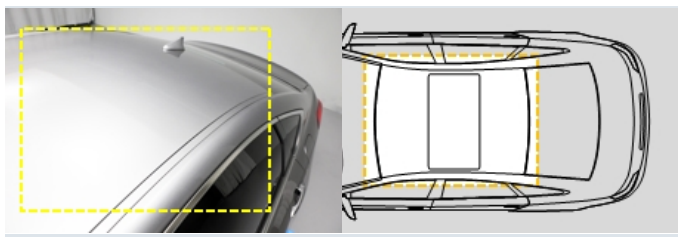
루프

진단결과 양호

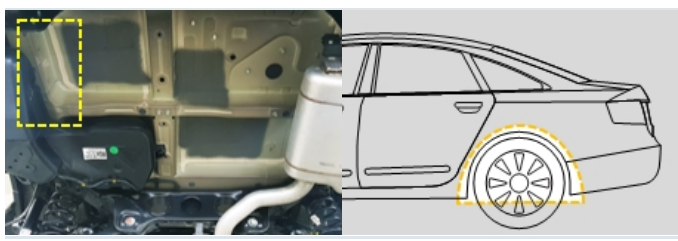
운전석 뒤 사이드 멤버

진단결과 양호
