리본카 품질 점검 결과 리포트

AR2611-23085720

169하4774 더 뉴스파크 프리미어

점검일 : 2026-11-22

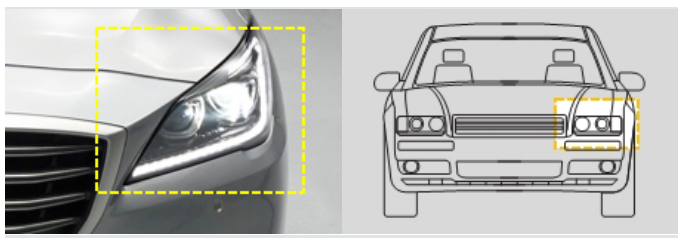
운전석 전조등

진단결과 고지항목 (미세한 상처가 있습니다.)
