리본카 품질 점검 결과 리포트

AR2611-24172020

230보4640 그랑 콜레오스 하이브리드 1.5 HEV 테크노

점검일 : 2026-11-24

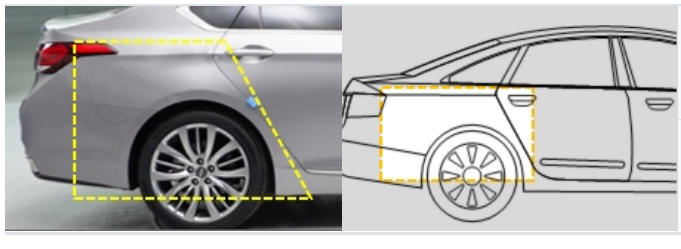
조수석 뒤 펜더

진단결과 고지항목 (미세하게 찍힌 자국이 있습니다.)
