리본카 품질 점검 결과 리포트

AR2611-26174500

393무7819 GV80 2.5 가솔린 AWD 기본형

점검일 : 2026-11-26

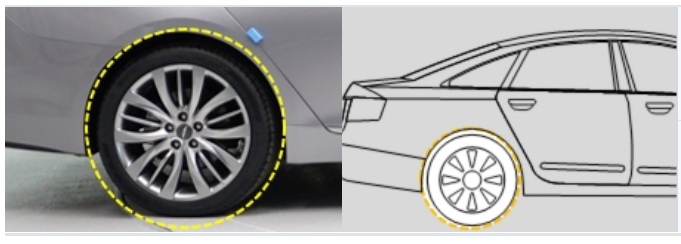
조수석 뒤 타이어

조수석 뒤타이어
트레드 깊이 : 3.8mm
제조일 : 2019년 48주차
브레이크패드 : 6.00mm

진단결과 고지항목 (패인 자국이 있습니다.)
