RQI 리본카 품질 점검 결과 리포트

AR2611-29101540

80너5911 포터II 일렉트릭 카고 프리미엄 스페셜

점검일 : 2026-11-27

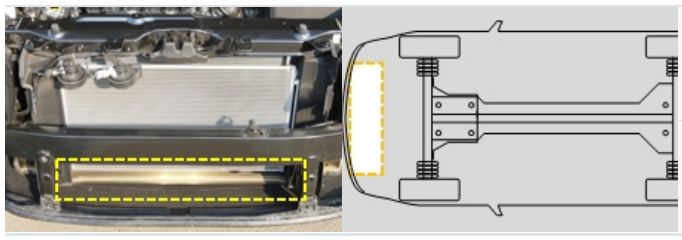
앞 패널

진단결과 양호

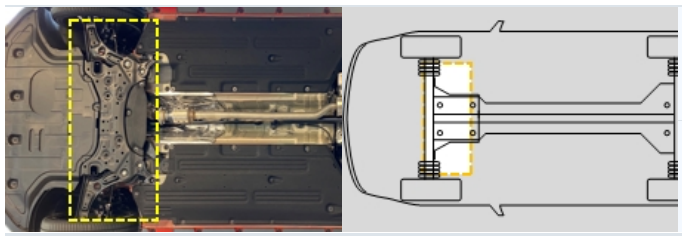
앞 크로스 멤버

진단결과 양호

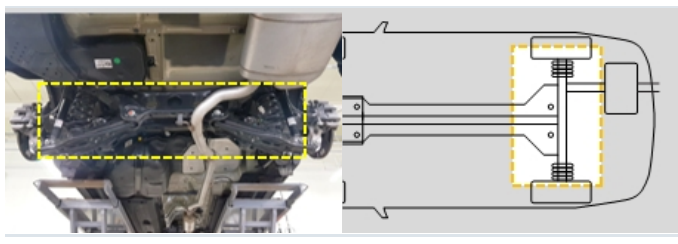
뒤 크로스 멤버

진단결과 양호

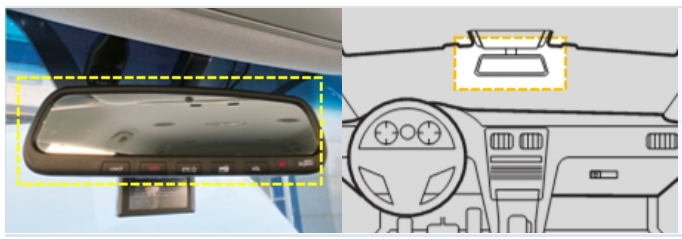
룸미러

진단결과 양호

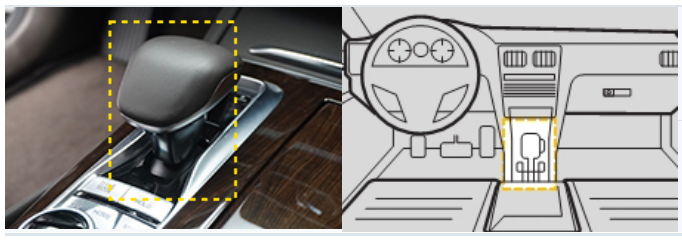
변속레버(외관 상태)

진단결과 양호
