RQI 리본카 품질 점검 결과 리포트

AR2611-27144610

153저6913 셀토스 1.6 가솔린 2WD 시그니처

점검일 : 2026-11-27

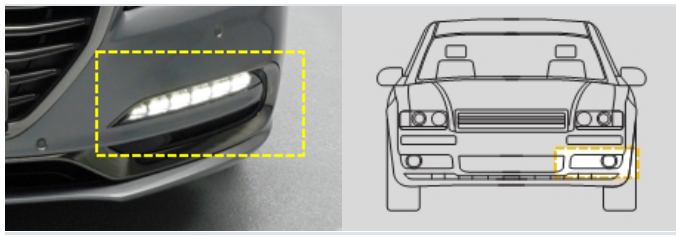
운전석 안개등

진단결과 양호

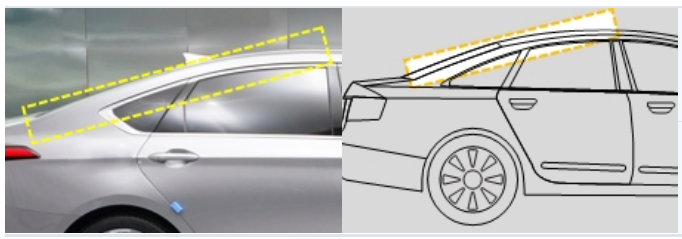
조수석 C 필러(외부)

진단결과 양호
